二次元流況解析による四万十川里川沈下橋の 流失原因とその対策法に関する考察

Investigation of the Failure Mechanisms of the Satokawa Low-Water Bridge in the Shimanto River
during the Flood and its Countermeasures by using two-dimensional flow analysis

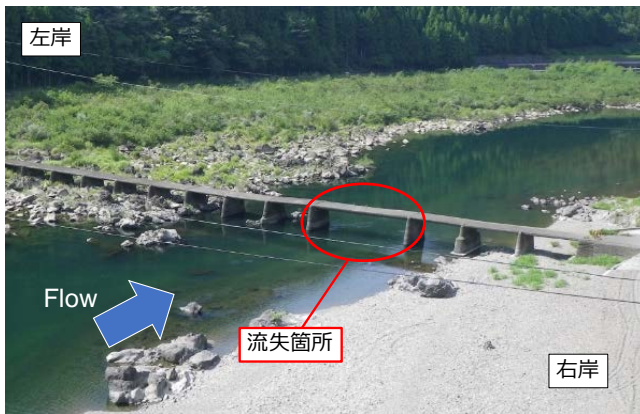
Fig.1 Satokawa low-water bridge

潜水橋と呼ばれる橋梁は平水時に橋梁として機能するが洪水時には水没するという特徴を有しており、抜水橋に比べると施工が容易で安価に架設することができる¹⁾。四万十川にある里川沈下橋 (Fig.1) は、昭和29年に架設されてから現在まで洪水により4度流失しており、その都度橋の建て替え改修が行われている。沈下橋の流出は近隣住民の利便性を損なうだけでなく、建て替えに伴う維持管理コストが増えることから、流失のリスクを軽減させる対策が求められてきた。2011年の3度目となる流失時には、流失被害を受けた1本の橋脚を試験的に欠けた状態で床板のみを復旧し、被害の軽減を試みた。しかし、2014年に同じ箇所でも4回目の流出が起こったことから、抜本的な対策を立てるための流失要因の究明が課題として挙げられる。ここで、既往研究によると^{3) 4)}、河川の中に橋脚等の構造物が存在する場合、流水は構造物上流で局所的に堰上り、橋脚周辺において渦や乱れを生じるようになることが分かっている。しかしこれは一般的な橋梁を対象にしたもので、橋が沈んだ場合に関する知見は不足している。また、沈下橋に関する研究は少ないため本研究では、里川沈下橋の流失原因を水理学的に解明することを目的とした。

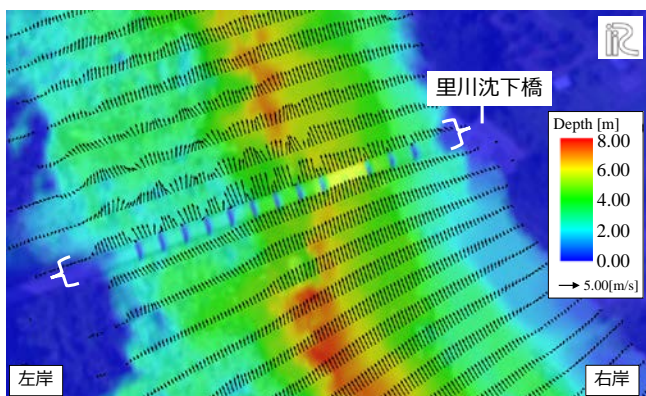
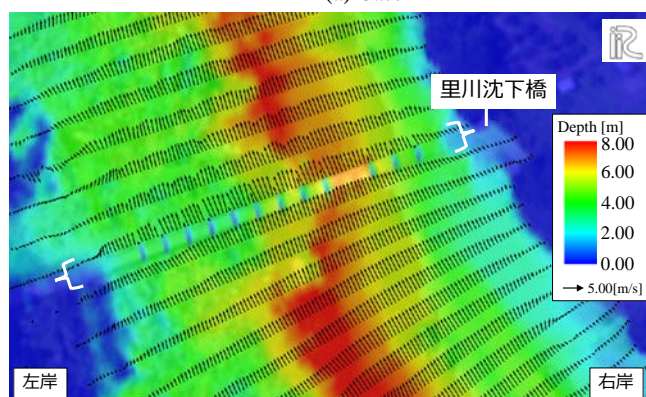
Fig.7 Velocity vector and depth contour around Satokawa low-water bridge

れていることが確認された。これは左岸側に位置している岩場によるものと推察される。岩場による流れ場への影響は水位が低いほど大きく、図中の背景画像からもわかるように平水時には河道は右岸側に位置している。

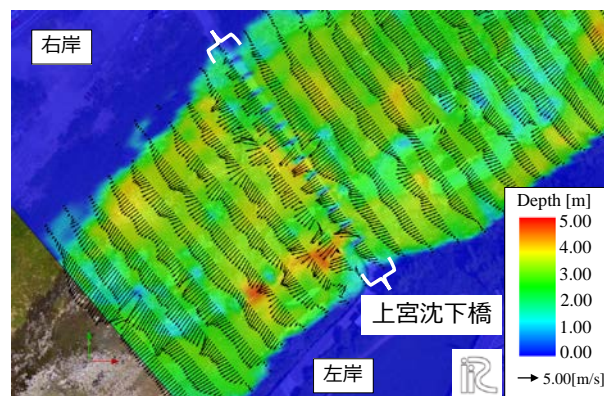
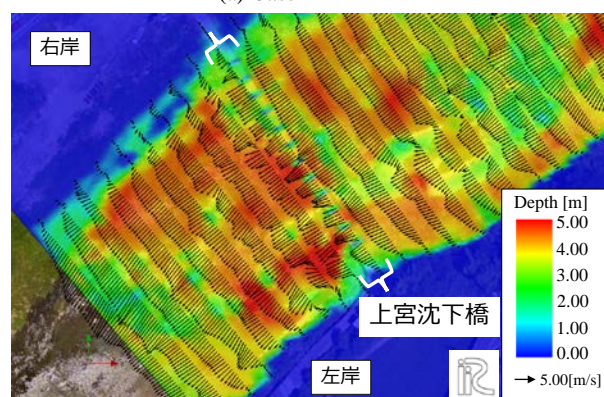
Fig.8 Velocity vector and depth contour around Jyogu low-water bridge

上宮沈下橋周辺における Case1 と Case2 の流速ベクトルと水深コンターを Fig.8 に示す。図より、上宮沈下橋の周辺には里川沈下橋と同じように上下流に岩場があるものの、流れは集中することなく横断方向にほぼ一様に分布している。これは前述のとおり、岩場の分布の仕方によるものと考えられ、河道の中心付近に面的に分布することで洪水時には河道全体において水は横断方向にほぼ一様な流れとなっている。さらに、上宮沈下橋周辺の水深も横断方向にほぼ一様であり、流れの偏りは見られない。

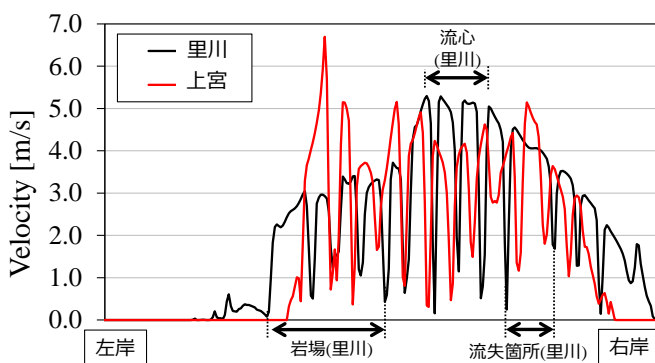
Fig.9 Cross-sectional velocity distribution at downstream of Satokawa and Jyogu low-water bridge

Fig.9 に里川沈下橋と上宮沈下橋の直下流における流速分布 (Case1) を示す。里川沈下橋周辺での流速は流心部が 4.5-5.0m/s 程度となっており、流出箇所においても約 4.5 m/s であった。一方で左岸側の岩場がある部分では流速が 3.0m/s 程度となっており流心部と岩場で流速の差が大きいことがわかった。上宮沈下橋

周辺では流速は4.0-5.0m/sの範囲で分布しており流速値としては里川沈下橋とほぼ同程度であるが、高流速部の集中は見られず、横断方向に一様な分布であることが確認された。

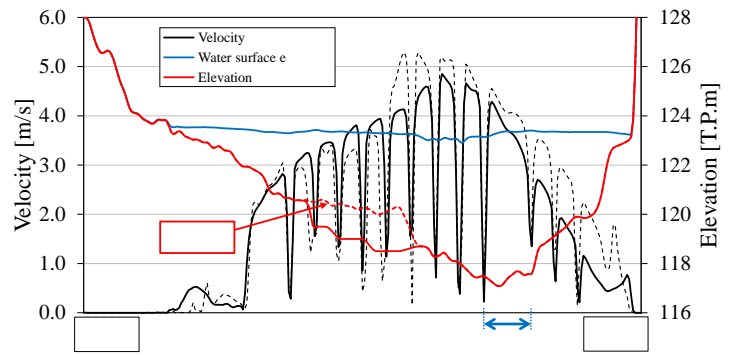
Fig.11 Cross-sectional velocity distribution at downstream of the Satokawa low-water bridge after rock excavation (case1)

Fig.11に掘削後の里川沈下橋直下流の水深平均流速を示す。掘削部の水深平均流速は3.5-4.0m/sの範囲に分布しており掘削前より0.5m/sほど大きくなっている。さらに流心部の流速は5.0m/sを下回り流れの偏りが改善されたといえる。これにより流失部にかかる流水による力は軽減され、床版に生じる上昇流も小さくなり、流失の可能性は低下することが考えられる。
