高知県安芸市における平成30年7月豪雨時の浸水被害状況と 住民の防災情報活用, 避難行動の実態

Investigation of Inundation Damages, Utilization of Disaster Prevention Information and
Evacuation Behavior of Residents in Aki City, Kochi Prefecture at Heavy Rain in July 2018

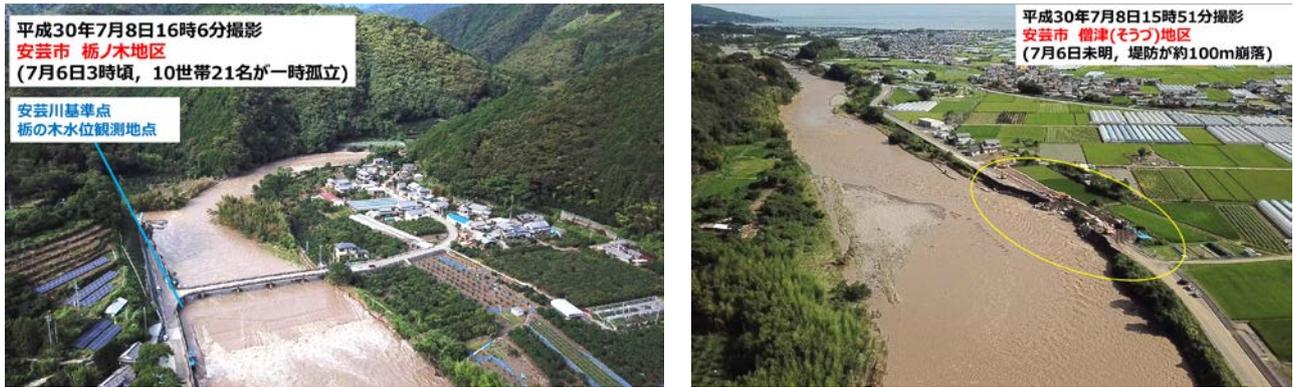
Fig.1 Conditions of Tochinoki and Sodu in Aki City after flooding (Photo taken July 8, 2018)

平成30年7月豪雨では、6月28日から7月8日までの11日間の総降雨量(気象庁)の全国上位10地点のうち、6地点が高知県内であり、最も多かった馬路村魚梁瀬では1852.5mmを記録した。安芸川では、Fig.1に示すように栃ノ木地区で浸水による孤立、僧津地区では堤防が洗堀を受け、決壊する可能性があった。

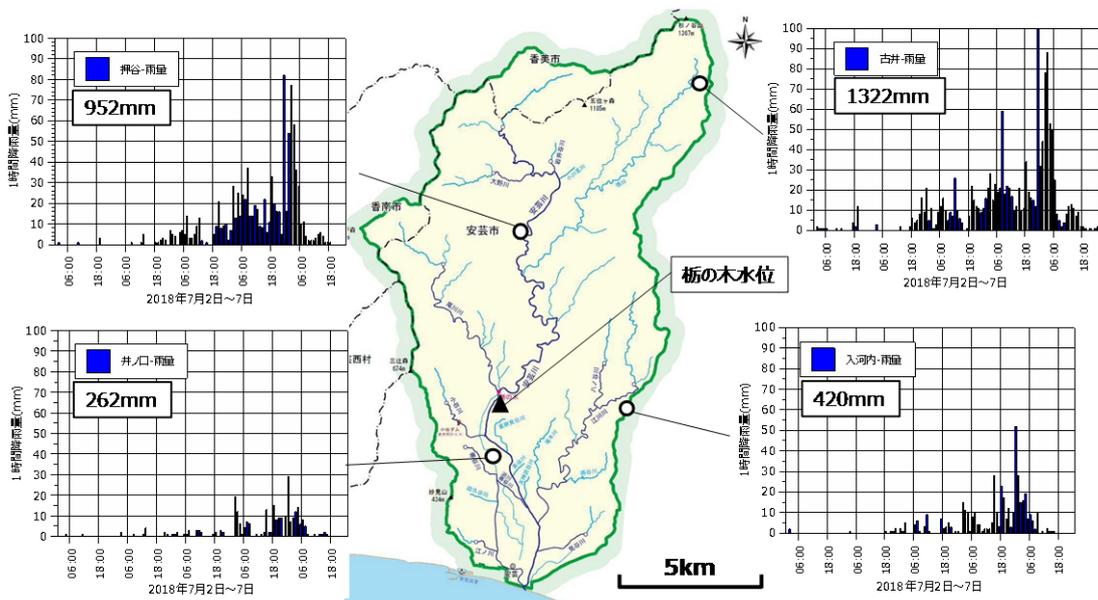
Fig.2 Aki River basin and rainfall from July 2 to 7, 2018

Fig.2 に安芸川の流域図と高知県の雨量計で観測された7月2日から7日の降雨量を示す。安芸川は高知県東部の安芸市を流れる二級河川で、幹川流路延長 27.8km, 流域面積 143.49km², 年間平均降水量は上流域で約 2800mm, 下流域は高知県で最も降雨の少ない地域であるものの約 2000mm である。計画高水流量は基準地点(河口から 7.2km)の栃の木において 1100m³/s である。

豪雨時の降雨量は、下流域では井ノ口で 262mm、入河内で 420mm であったのに対し、中流から上流域では押谷で 952mm、古井で 1322mm であった。特に、古井においては、7月6日の夜から7日の明け方にかけて1時間に100mmを超える雨を記録している。

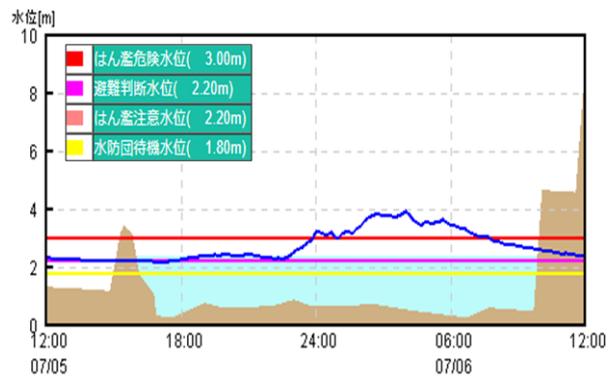
Fig.3 Cross-sectional shape and water level hydrograph at Tochinoki point (quoted from Kochi Prefecture Flood Control Information System)

Fig.3 に栃の木(水位観測地点の名称は栃の木である)地点における横断面形状と7月5日から6日の水位ハイドログラフを示す。横断面形状から、右岸に比べて左岸堤防が低いため、はん濫危険水位を超えると左岸側へ溢れることがわかる。

Fig.6 に栃ノ木東地地区内の表面高(Digital Surface Model)を示す。地区内の地盤高と安芸川との比高差は大きくなく、Fig.3 に示したように左岸側の堤防が低いため、水位の上昇とともに地盤の低い箇所から溢水はん濫が生じる地形特性を有していることがわかる。Table1 に地区内の 6 地点において実施した痕跡水位調査結果と安芸川の栃の木のピーク水位との関係を示す。6 地点の痕跡水位の平均値は 39.13m で栃の木地点のピーク水位(39.08m)と同程度であった。すなわち、この地区でははん濫危険水位を超えた 7月6日0時頃から浸水が始まり、安芸川栃の木の水位がピーク(3.95m)に達した 4 時には、Fig.7 に示すように家屋がある区域でも浸水深が 2m を超えていた地点があったことがわかる。

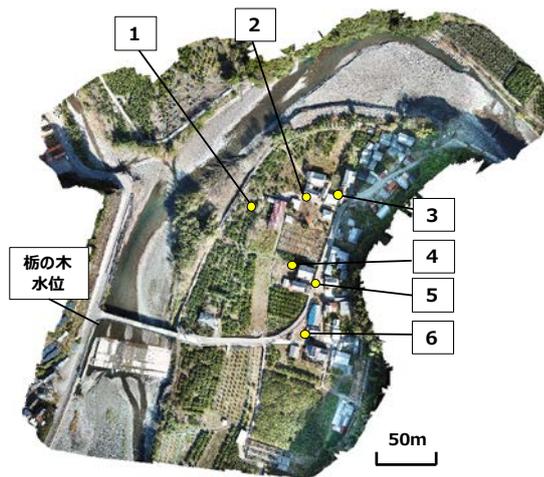
Fig.4 Plan view and inundation level survey point of Tochinoki district

安芸川の栃ノ木東地地区においては、7月6日未明に約 10 棟が浸水し、住民 21 名が一時孤立した。UAV を用いた写真測量(Structure from Motion)により、栃ノ木地区内の地盤高(正確には家屋や樹木の高さを含む表面高)を計測し、特に浸水深の大きかった地区内の家屋 6 戸に対して痕跡水位調査および豪雨時の状況や住民の行動等の聞き取り調査を行った。Fig.4 に栃ノ木東地地区の平面図と浸水位調査地点を示し、浸水深の調査状況を Fig.5 に示す。対象とした範囲はおよそ 250m×250m である。

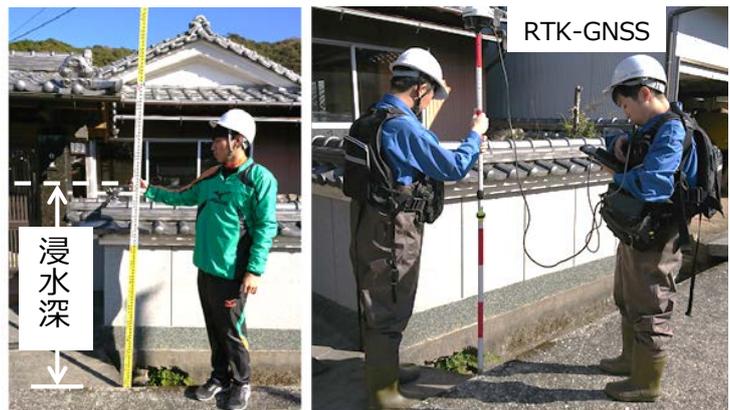
Fig.5 Situation of the inundation level survey

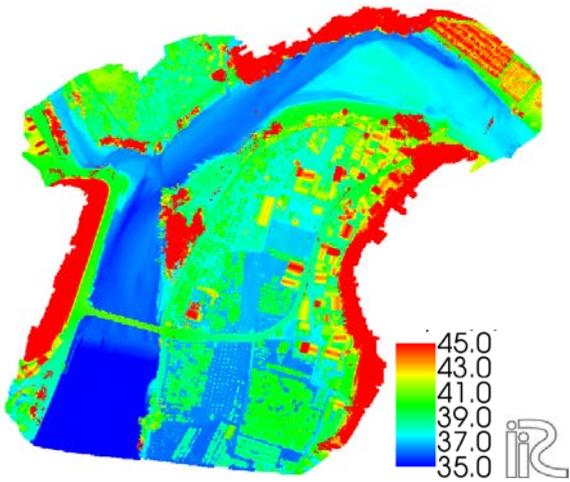
Fig.6 Digital Surface Model obtained by photogrammetry using UAV

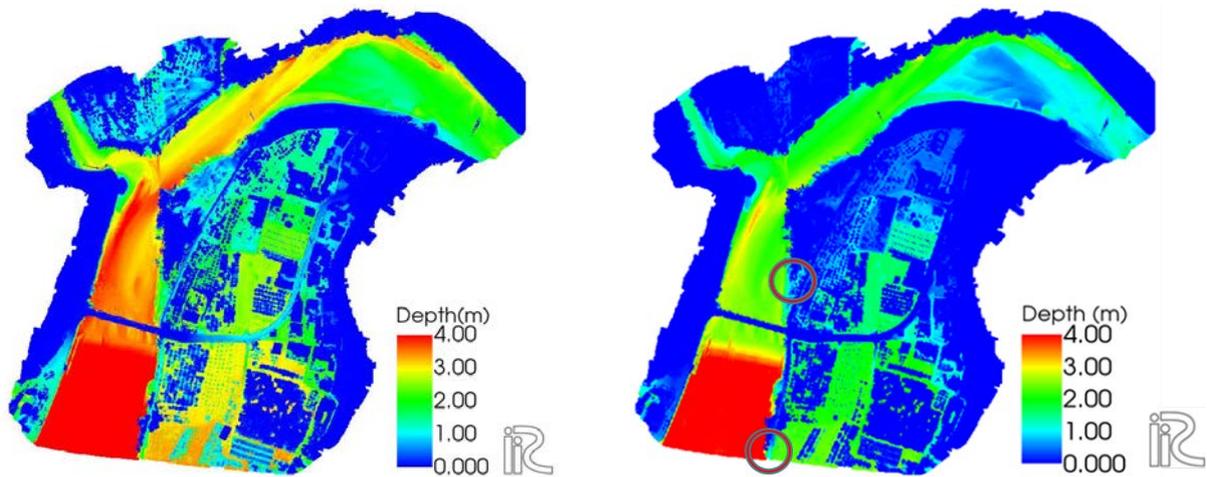
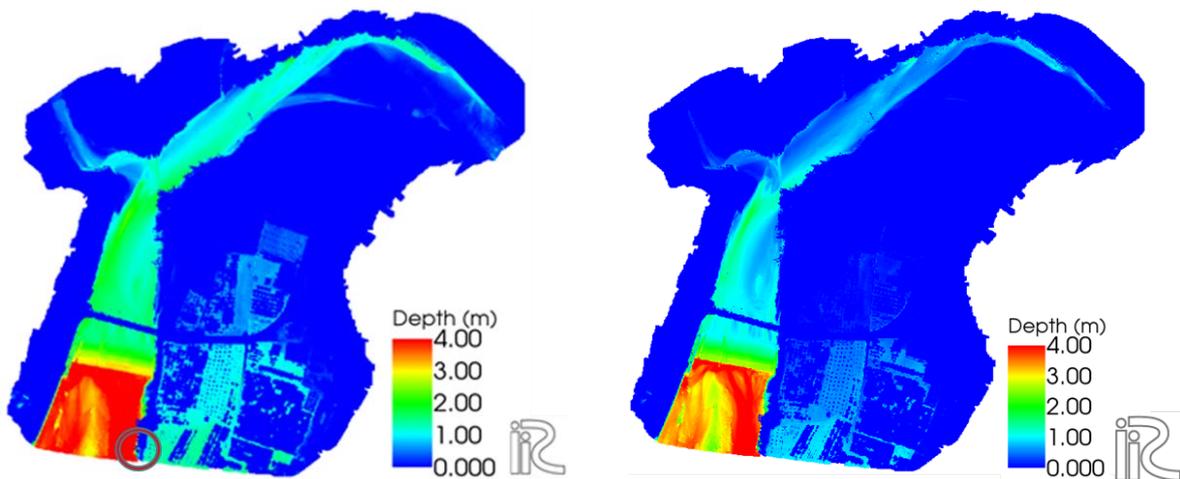
(a) Peak water level (Tochinoki 4.27m, 39.4 T.P.(m))

(b) Tochinoki 3.27m (38.4 T.P.(m))

(c) Tochinoki 2.27m (37.4 T.P.(m))

(d) Tochinoki 1.27m (36.4 T.P.(m))

Fig.7 Inundation depth contour assumed in Tochinoki area

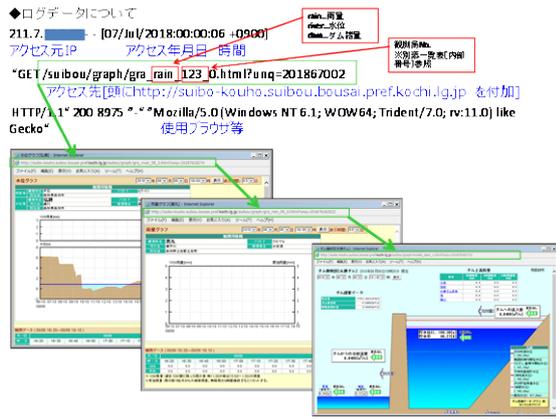
高知県河川課から7月豪雨時のアクセスログデータを提供いただき、Fig.8に示すような識別情報を元に、安芸市の地域防災計画において豪雨時の防災情報発令の基準となっている安芸川の栃ノ木水位へのアクセスログのみを抽出し、水位の時間変化と合わせて整理した。

Fig.8 Contents of access log data of Kochi Prefecture prevention information system

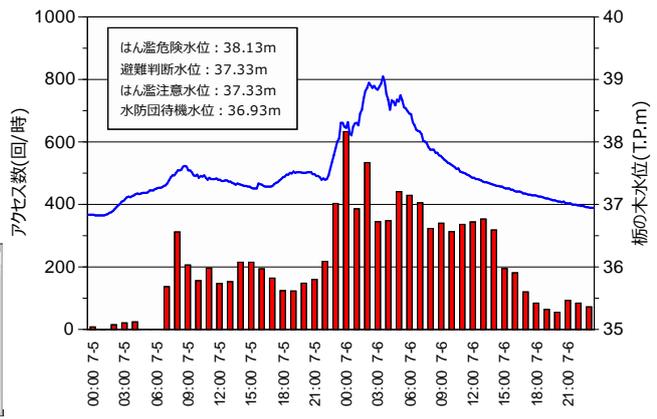
Fig.9に平成30年7月出水時における栃ノ木地点の水位ハイドログラフと1時間あたりのアクセス数の時間変化を示す。水位の上昇とともに、アクセス数も増加する傾向を示している。特に急増したのは7月6日0時にはん濫危険水位を超過した時間帯であり、1時間に633アクセスが記録されている。ただし、この数は同じIPアドレスからのアクセスもカウントした延べ数であり、実際にアクセスしたIPアドレス数は、全体の約30%にあたる195であった。

水位はさらに上昇し、4時にピークの39.08mを迎え、15時に避難判断水位を下回るまで一定のアクセス数を記録している。ただし、安芸市の人口約180,000人から考えるとアクセス数は少なく、これらの情報が一般市民に十分認知されていないといえる。今後、これらの情報へのアクセス数を豪雨時における流域住民の防災活動を把握するためのひとつの指標として、さらに増やしていくような取り組みが重要である。

Fig.9 Time change of water level at Tochinoki point and number of flood accesses to Kochi Prefecture flood prevention information system
